CONGRESO MEXICANO DEL ASFALTO

EVALUACIÓN DE ESTADO DE LOS PAVIMENTOS ASFÁLTICOS RECICLADOS CONSTRUIDOS EN EL ESTADO DE MICHOACÁN EN EL PERIODO 2013 – 2016

Jesús Murillón Duarte¹ Mario Salazar Amaya²

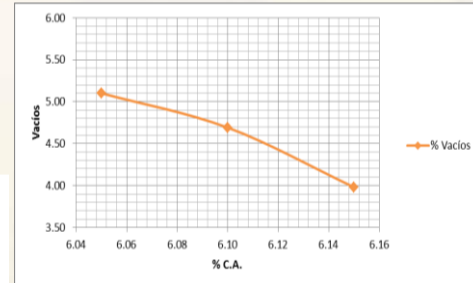
Figura 4. Curva de Porcentaje de Vacíos.

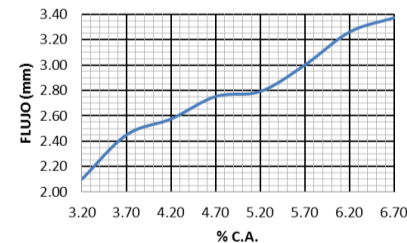
Figura 5. Los resultados de la prueba de flujo de las pastillas (rango de 2 a 3.5mm por norma) resultados de la prueba de estabilidad de la pastilla (816.48kg como mínimo)

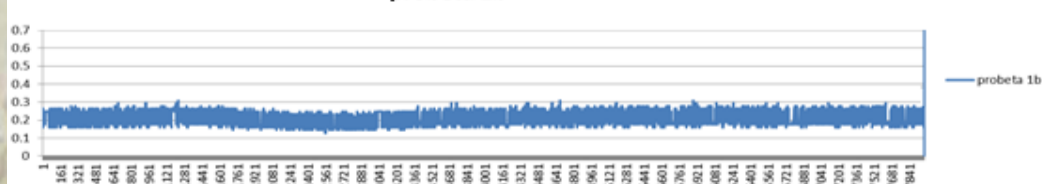
Figura 6. Ejemplo de gráfica obtenida de la rueda cargada de Hamburgo con 30% de RAP
