XIII Congreso Mexicano del Asfalto. 20, 21y 22 de agosto de 2025, Cancún, Quintana Roo, México

**Experiencias en México en la  
recuperación profunda de  
pavimentos (FDR)**

Sergio Serment Moreno

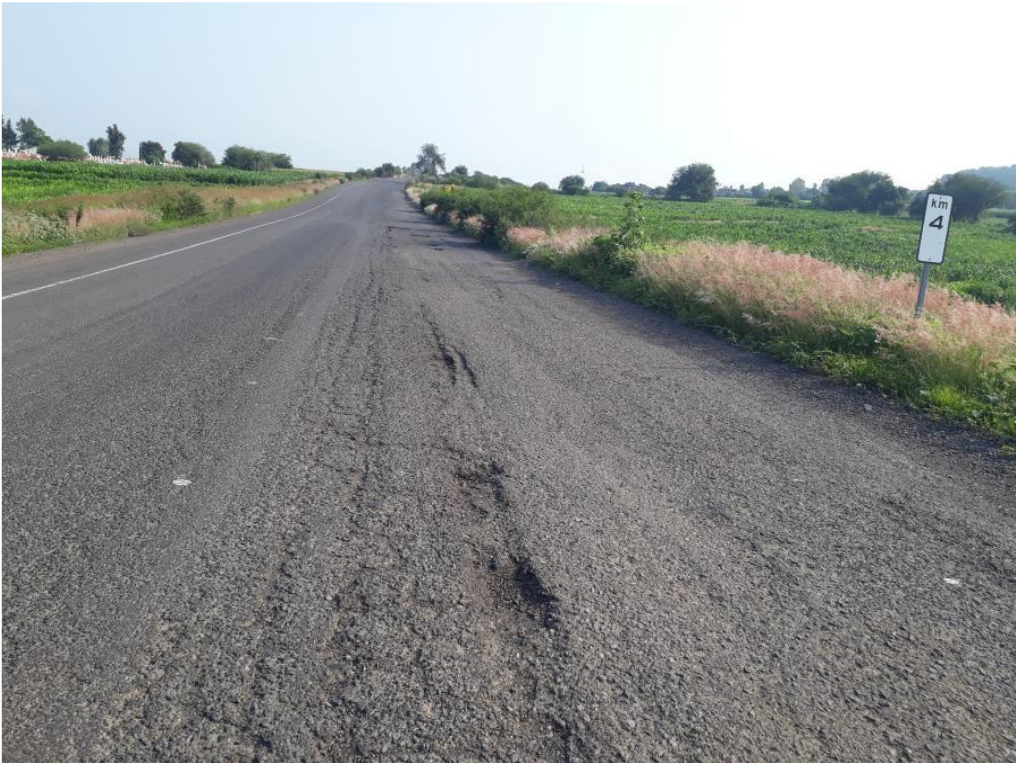
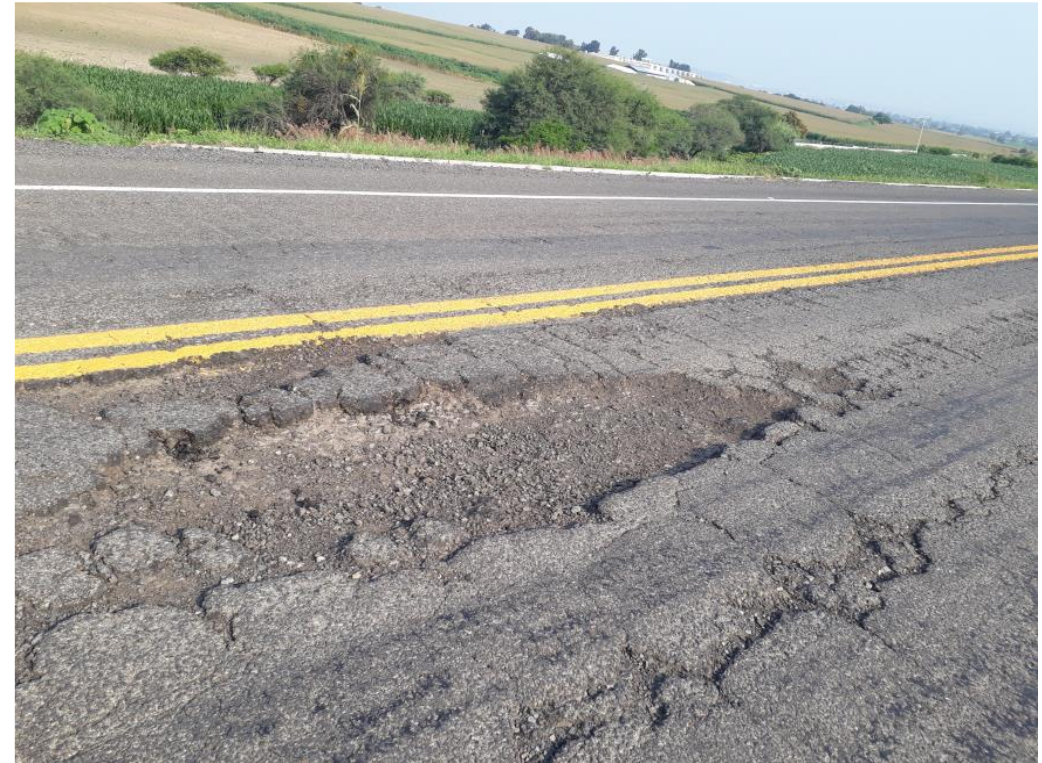
Desprendimiento severo, roderas y baches puntuales.

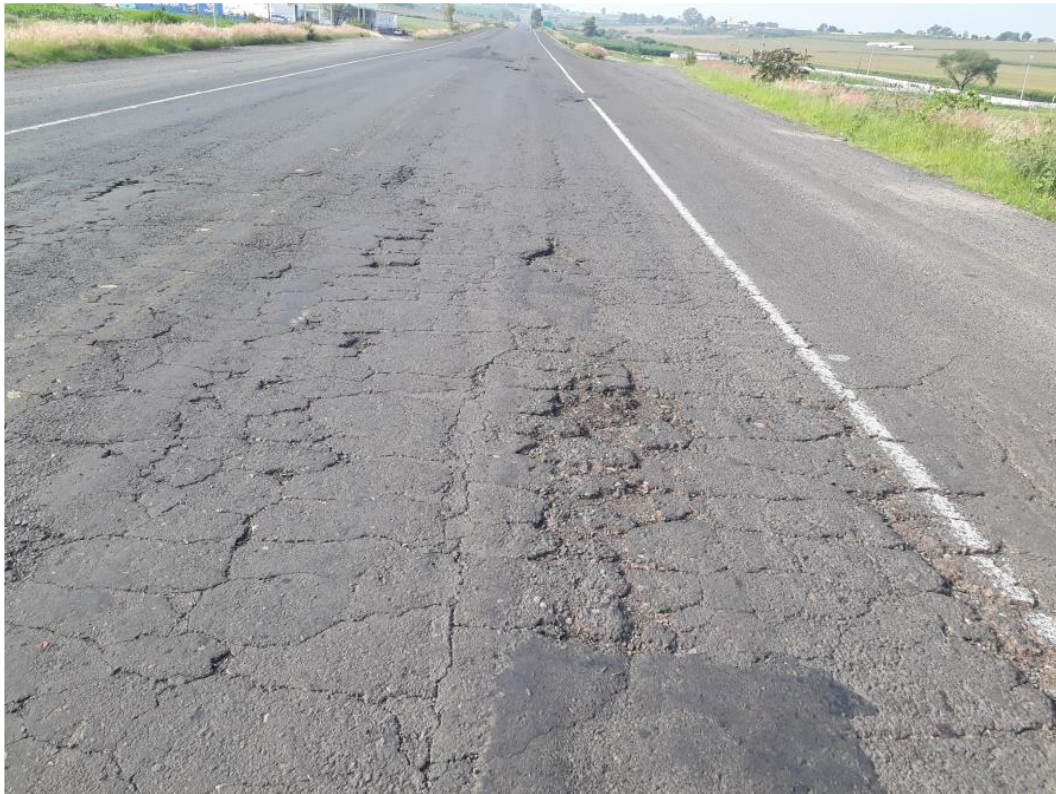
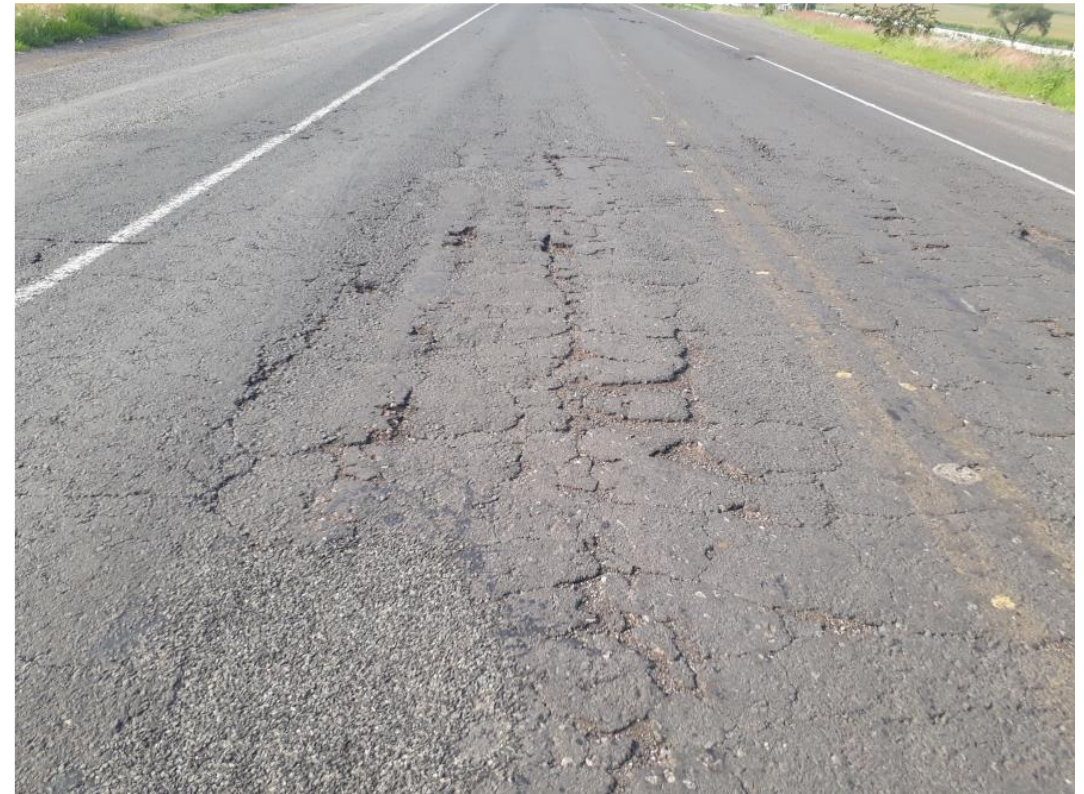
Agrietamiento por fatiga, zonas ya tratadas con roderas.

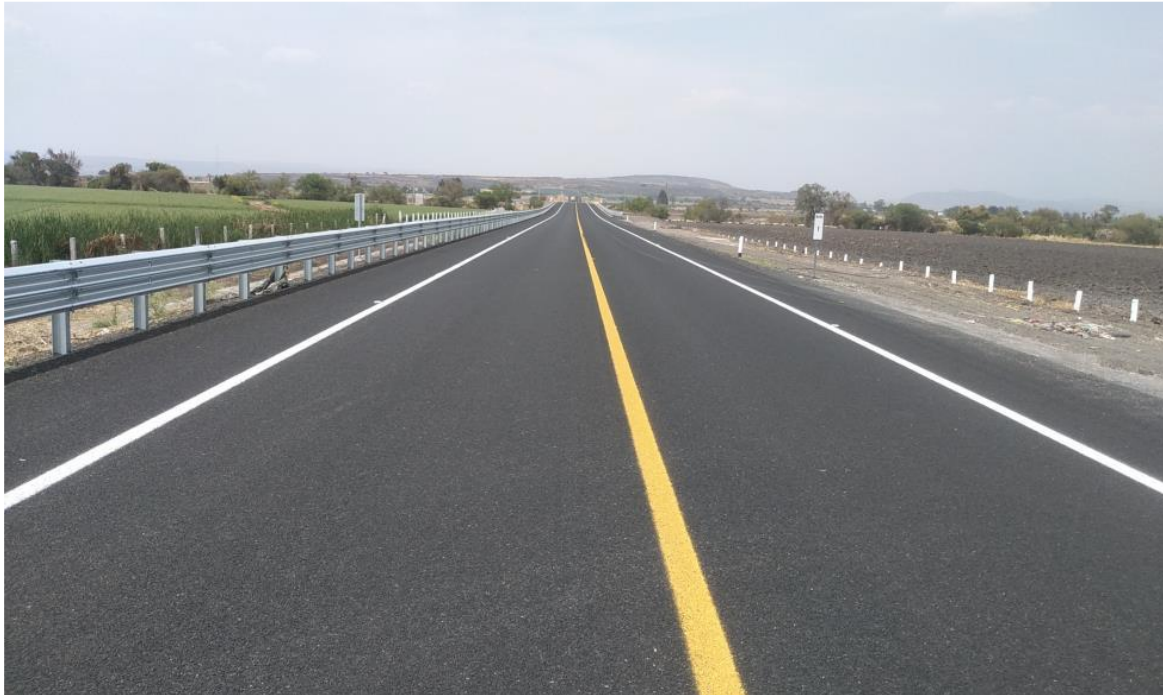
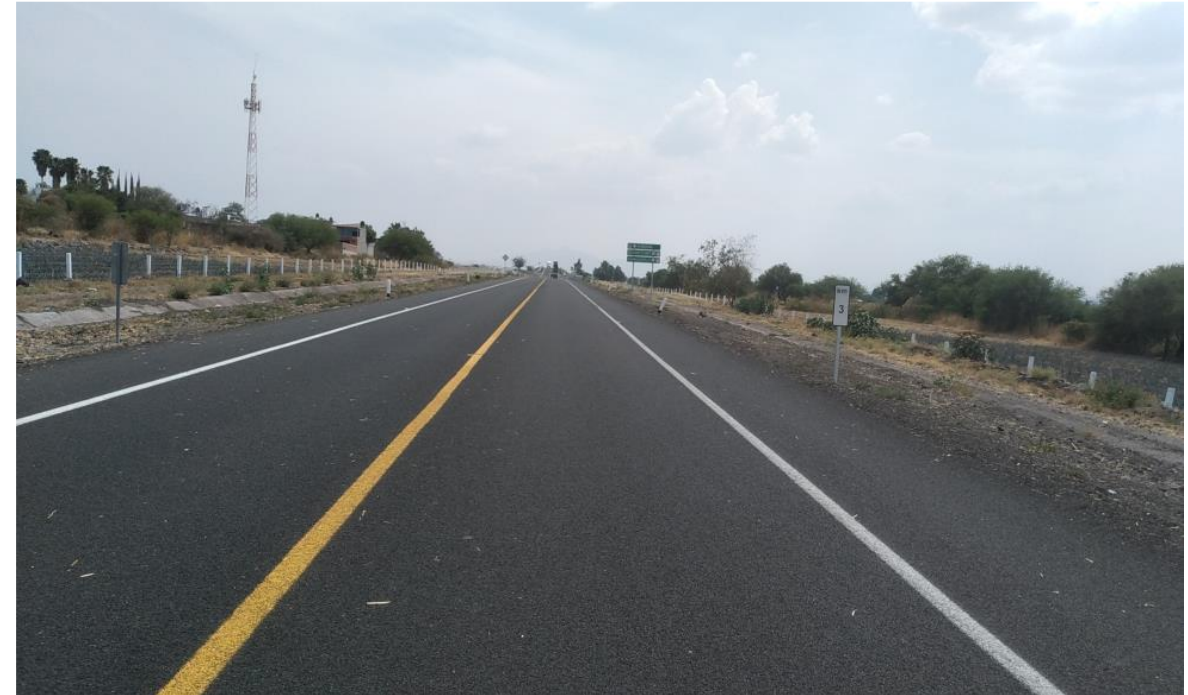
2021 posterior a la rehabilitación estructural.

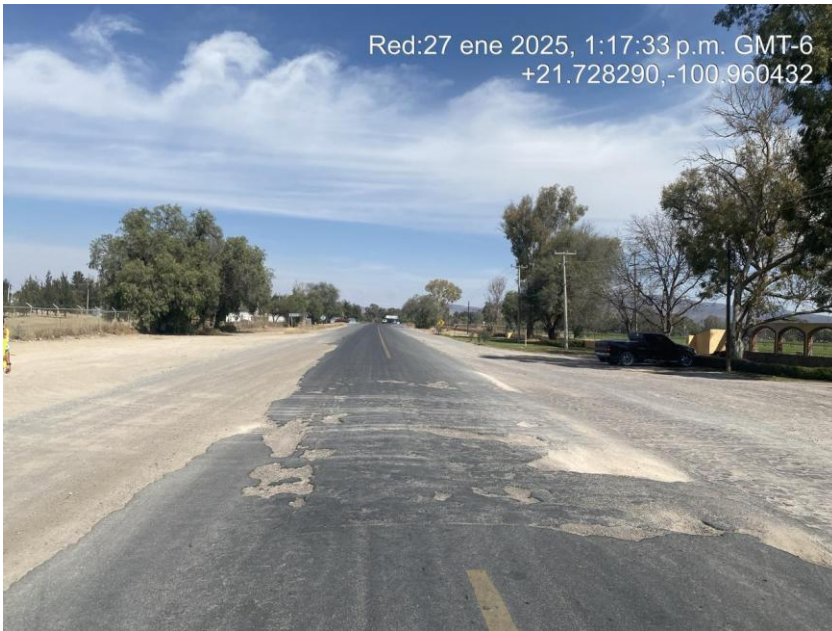
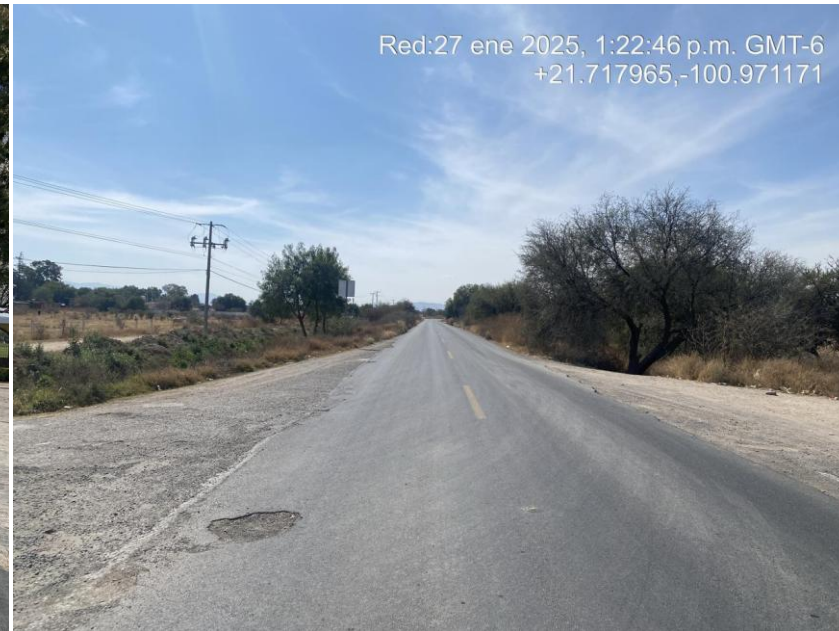
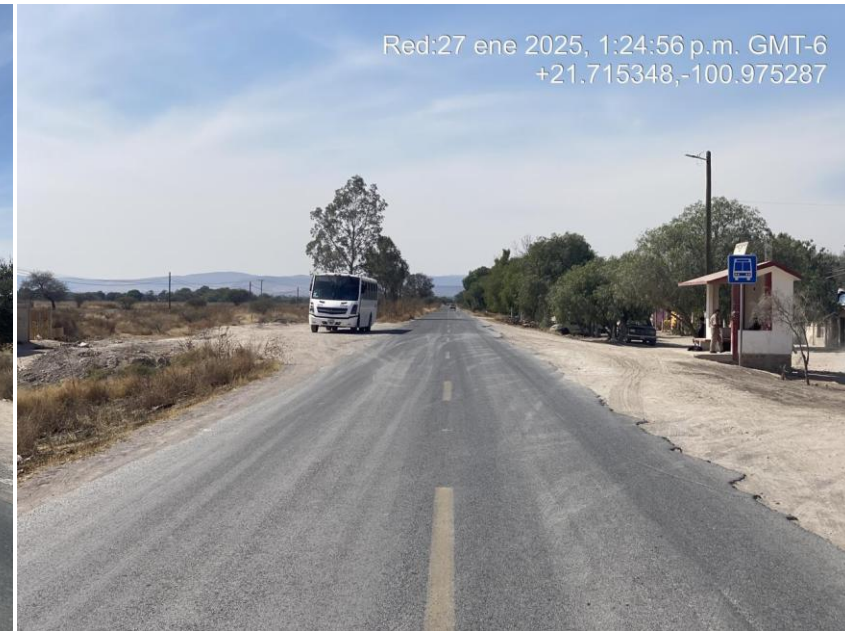
Desprendimiento de material por el paso de camiones pesados en zonas puntuales.
