XIII Congreso Mexicano del Asfalto. 20, 21y 22 de agosto de 2025, Cancún, Quintana Roo, México

# Tema: **EL RUBBLIZING, UNA TÉCNICA PARA LA GESTIÓN DE PAVIMENTOS Y SU COMPORTAMIENTO ESTRUCTURAL A TRAVÉS DEL TIEMPO EN EL APP QUERÉTARO – SAN LUIS POTOSÍ.**

Ing. Hugo Ernesto Lara López  
Contacto: [hlara@grupohi.mx](mailto:hlara@grupohi.mx)

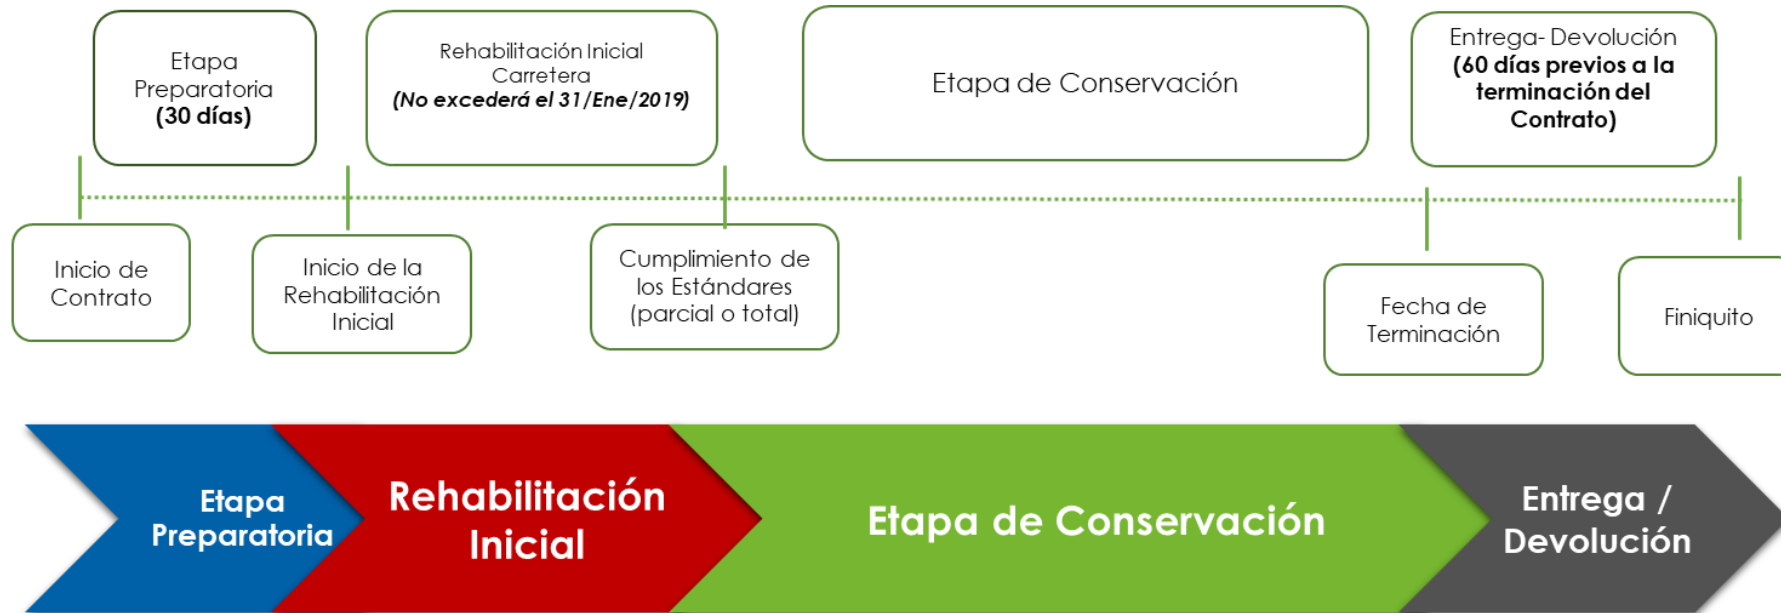
El proyecto APP está conformado por 4 etapas, tal como se muestra en la siguiente figura.

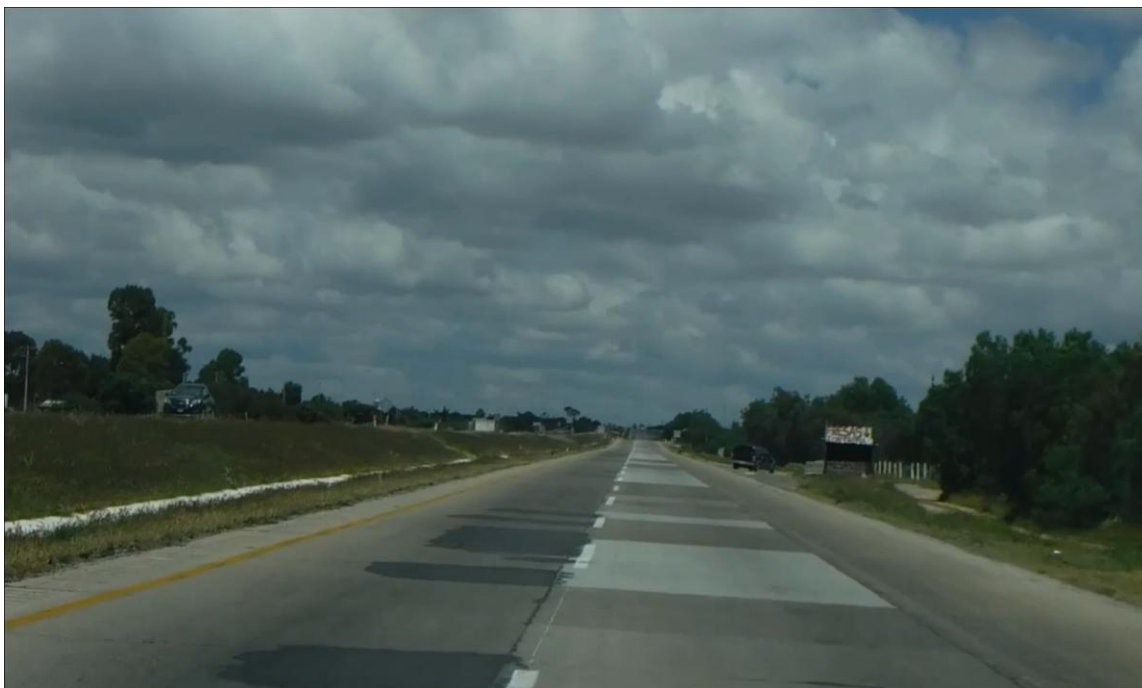
Antes de aplicar la técnica de rubblizing, el pavimento hidráulico presentaba un deterioro significativo, con fisuración generalizada, fallas en juntas, asentamientos y pérdida de capacidad estructural. Aunque su funcionalidad está comprometida, aún conservaba suficiente integridad para ser reutilizado.

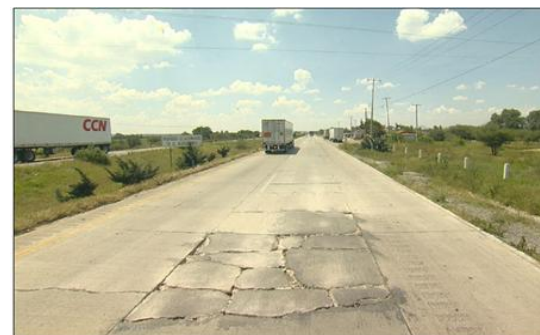
Fig. Reparaciones dañadas

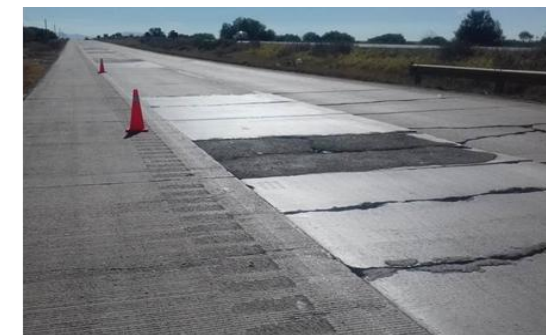
Fig. Reflexión de grietas y reparaciones dañadas

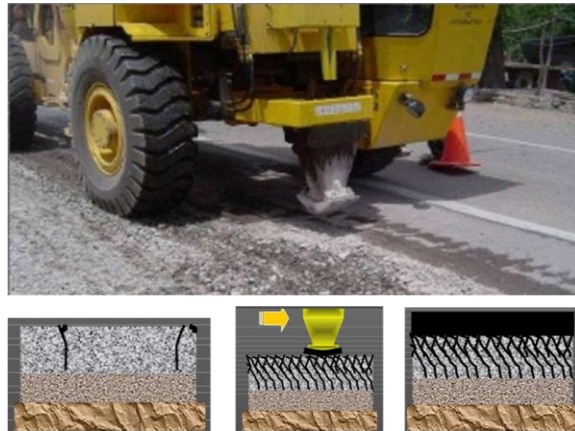
Este método consiste en fracturar las losas de concreto en pequeños fragmentos interconectados que permanecen en el lugar, formando una base estructural estable y continua. El proceso llevado a cabo en el proyecto implicó la aplicación de la técnica de rubblizing más la colocación de una carpeta de alto desempeño de 6 cm de espesor.

1. Preparación del Área de Trabajo
2. Ejecución del Rubblizing
3. Compactación del Material Fracturado
4. Colocación de la Nueva Capa Asfáltica

Fig. Proceso de rubblizing.

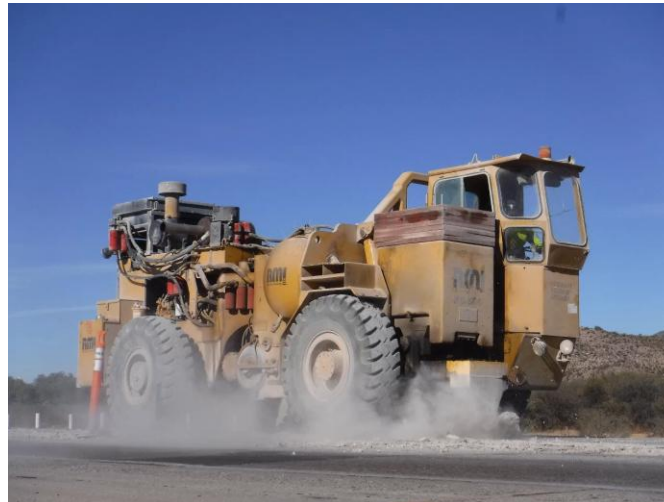
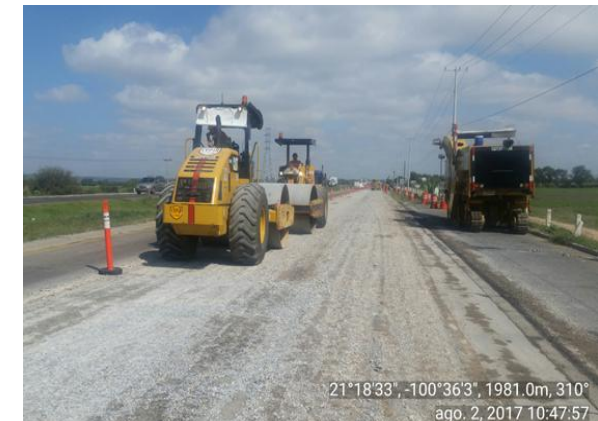
Fig. Proceso de compactación post rubblizing.

Posterior al proceso de Rubblizing se realizó una compactación con rodillo liso con alrededor de 4 pasadas para el acomodo de las partículas.

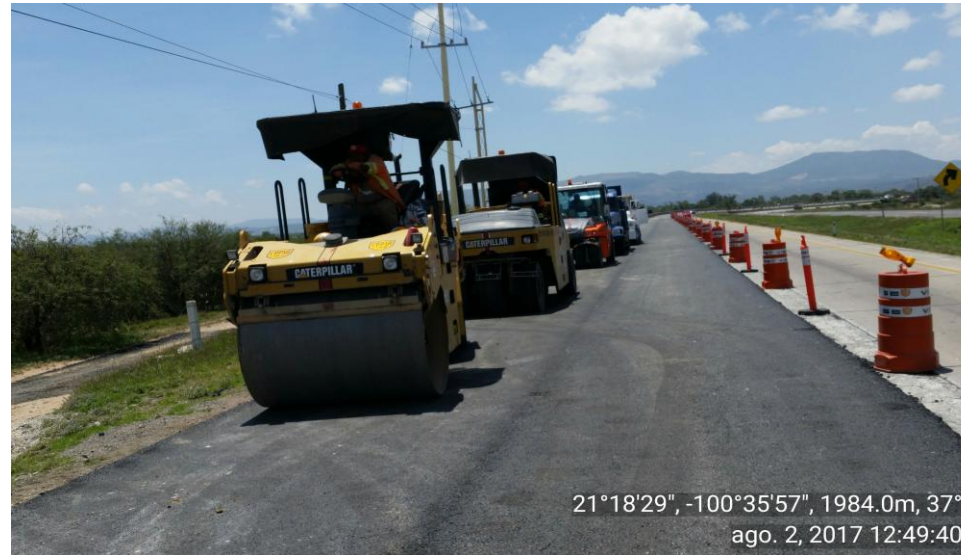
Al terminar la compactación, no fue necesario el colocar un riego de liga entonces se colocó una capa de asfalto de alto desempeño (Protocolo AMAAC nivel 4), esto mediante un proceso constructivo convencional.

Fig. Colocación de carpeta asfáltica de alto desempeño.

Una vez terminada la colocación de la carpeta asfáltica de alto desempeño, se puede abrir al tráfico.

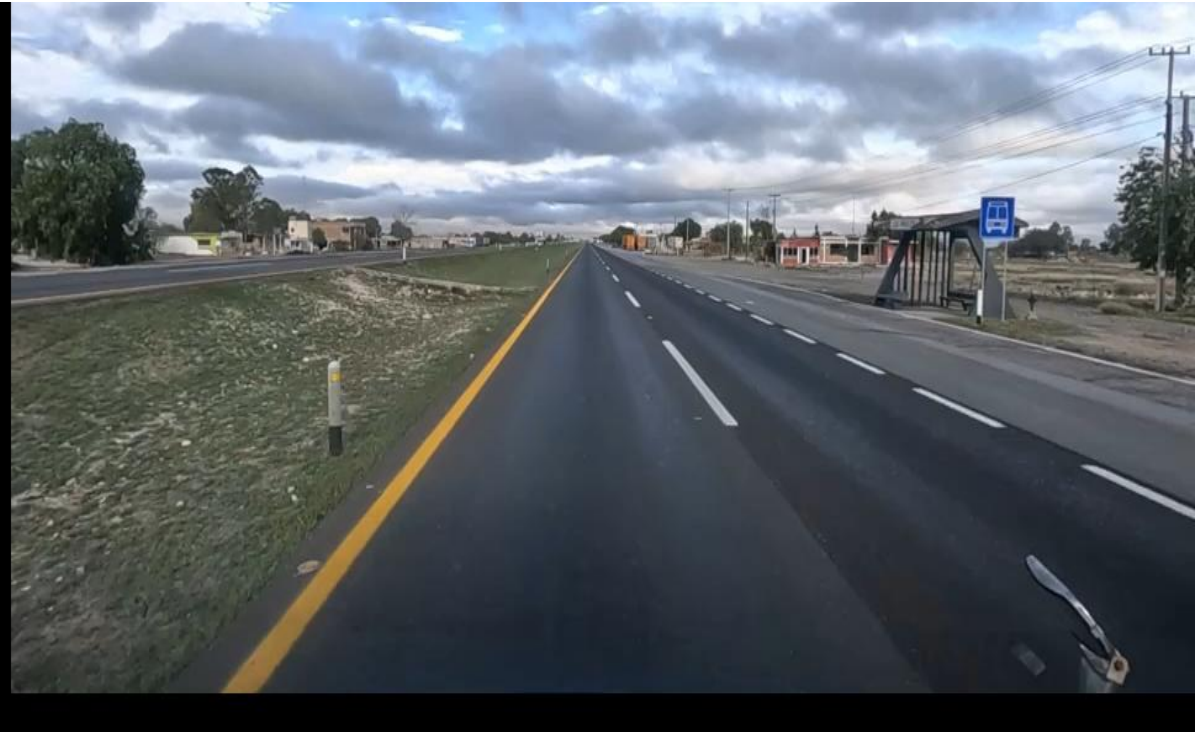
Condición posterior con Rubblizing
